## RAPPORT DE CONSTAT DE L'ETAT PARASITAIRE

Etat Parasitaire relatif à la présence d'agents de dégradation biologiques du bois dans un immeuble établi en respect de la norme NF P 03-200 applicable depuis avril 2003

| Nature du bâtiment : <b>Bâtiment</b><br>Nombre de Pièces :<br>Etage :<br>Numéro de Lot :<br>Référence Cadastre : <b>NC</b><br>Adresse : <b>Bâtiment E01 Espace Lamartine<br/>21 boulevard Lamartine<br/>22000 SAINT-BRIEUC</b> | Descriptif du bien : <b>Un bâtiment de bureaux et salles de cours allant du sous-sol au 2ème étage.</b><br><br>Bâtiment :<br>Porte :<br>Escalier :<br>Propriétaire : <b>CONSEIL DEPARTEMENTAL DES COTES D'ARMOR</b><br><br>Adresse : <b>9 rue du PARC<br/>22023 SAINT-BRIEUC CEDEX</b><br><br>Mitoyenneté : <b>NON</b> Bâti : <b>OUI</b><br>Document(s) joint(s) : <b>Plans de chaque niveau</b><br>Accompagnateur : <b>Aucun</b> |

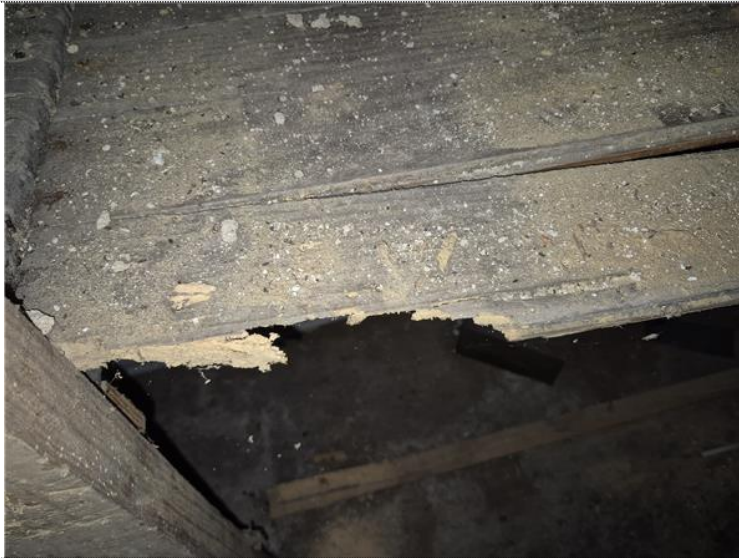
Cave B sous escalier(R-1) : Etagère fixe (Bois)

Résultat du diagnostic : Trous de sorties, Vermoulures, Feuilletage avec présence de vermoulure

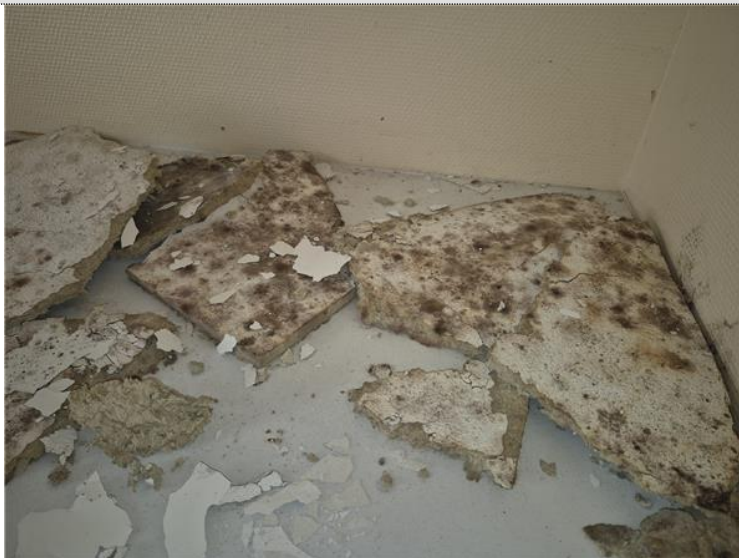
Sanitaires-caféteria(RDC) : Plafond (Dalle de faux-plafond)

Résultat du diagnostic : Mycélium, Ramollissement du bois, aspect spongieux

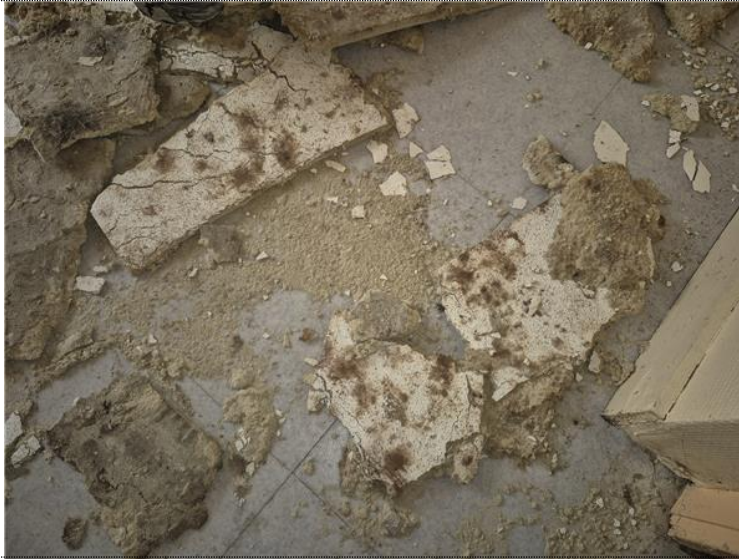
Bureau 5(RDC) : Plafond (Dalle de faux-plafond)

Résultat du diagnostic : Mycélium, Ramollissement du bois, aspect spongieux

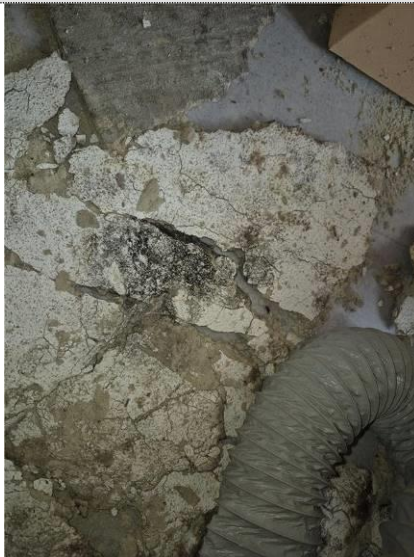
Bureau 6(RDC) : Plafond (Dalle de faux-plafond)

Résultat du diagnostic : Mycélium, Ramollissement du bois, aspect spongieux

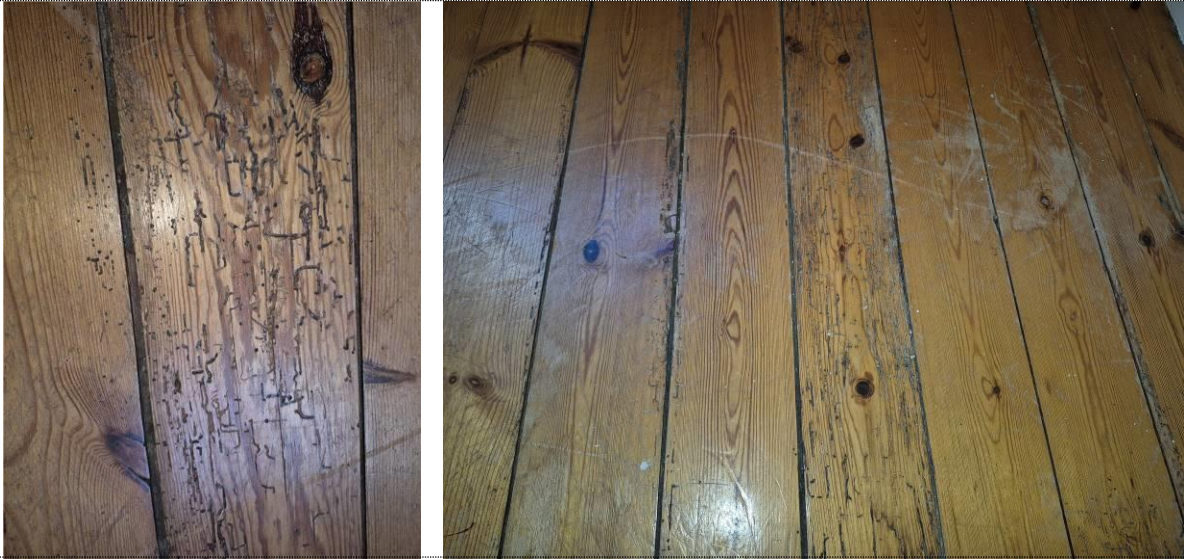
Hall d'accueil(RDC) : Plancher (Parquet)

Résultat du diagnostic : Trous de sorties, Galeries circulaires

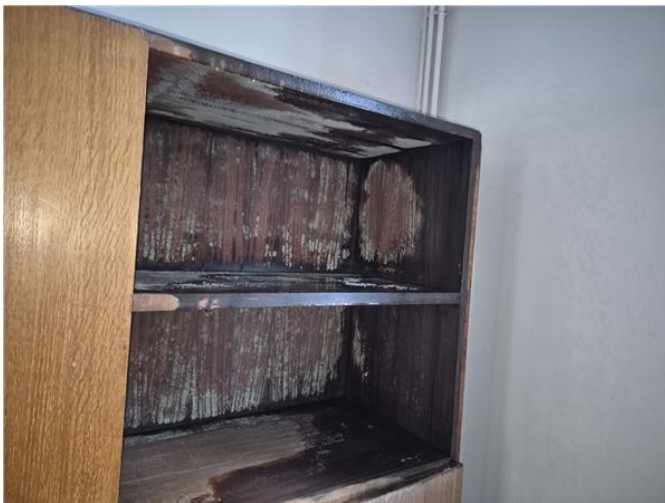
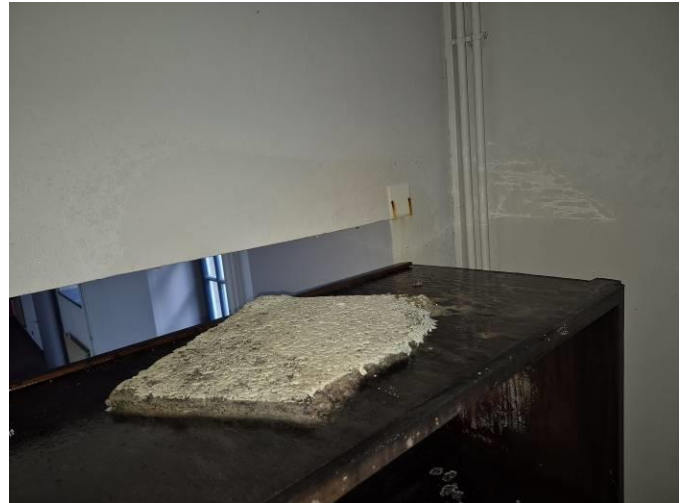
Zone 2 - Photocopie 12(RDC) : Meuble (Bois)

Résultat du diagnostic : Discoloration, Pourriture

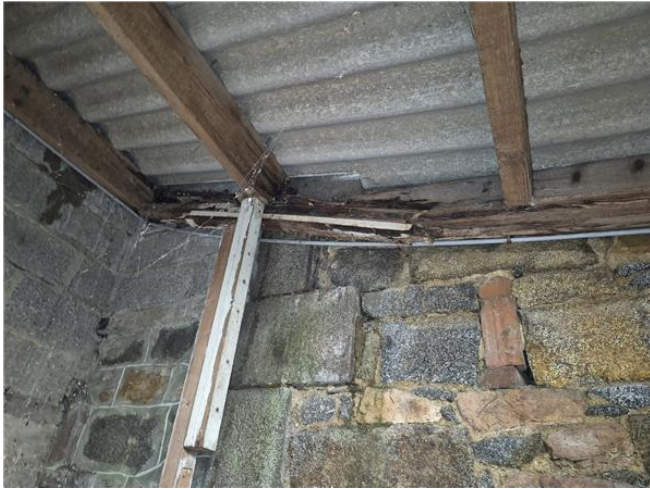
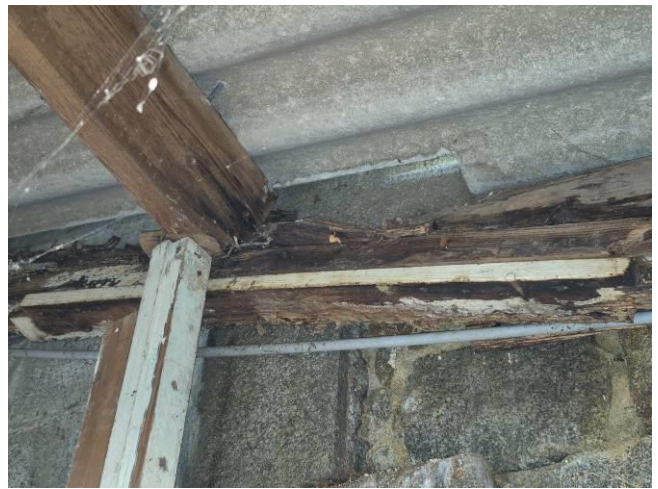
## Zone 2 - Stock 24(RDC) : Charpente (Bois)

Résultat du diagnostic : Discoloration, Pourriture, Ramollissement du bois, aspect spongieux

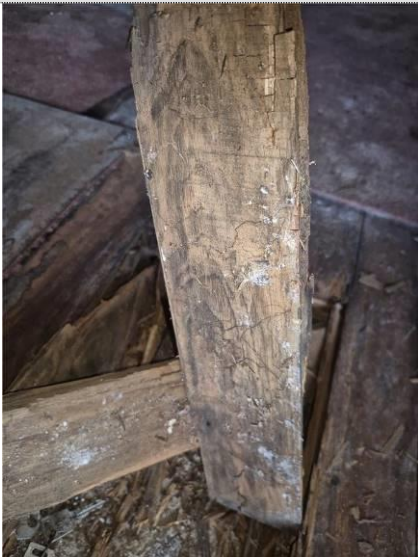
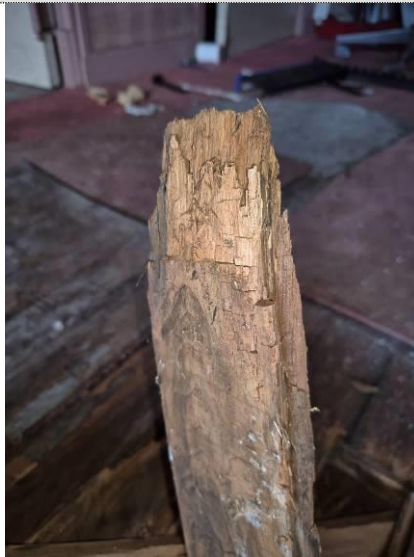
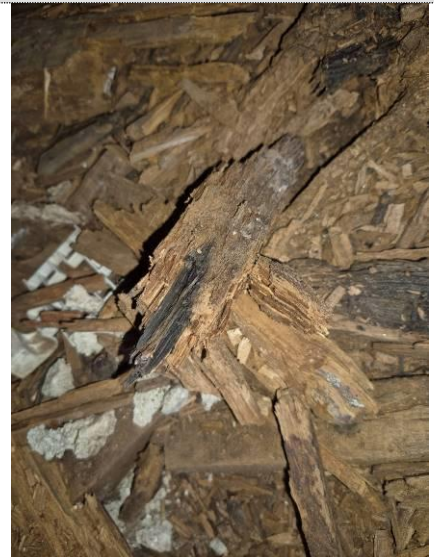
## Zone 3 - Salle de restauration 1(RDC) : Plancher (Moquette sur plancher bois)

Résultat du diagnostic : Discoloration, Mycélium, Coloration noirâtre, Filaments (ou hyphes), Aspect du bois (présence de petits cubes superficiels, couleur, texture, clivage, ...)

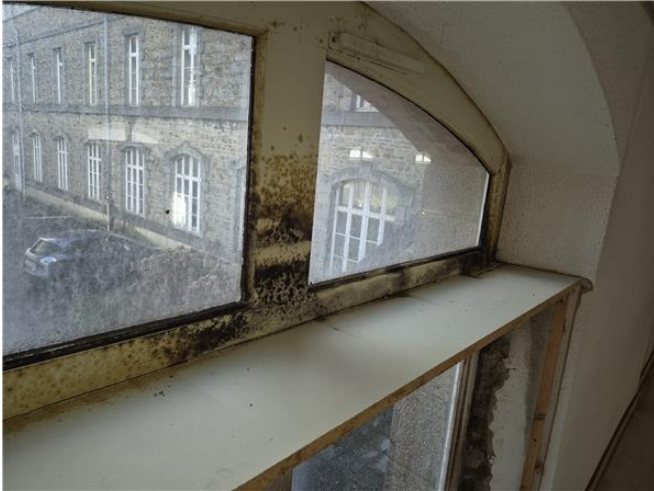
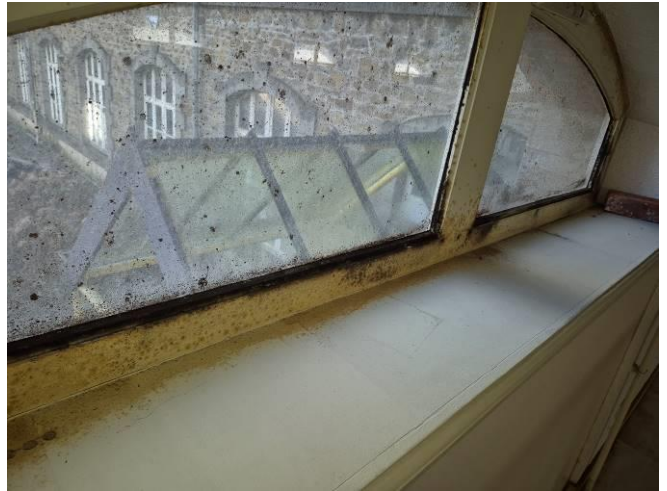
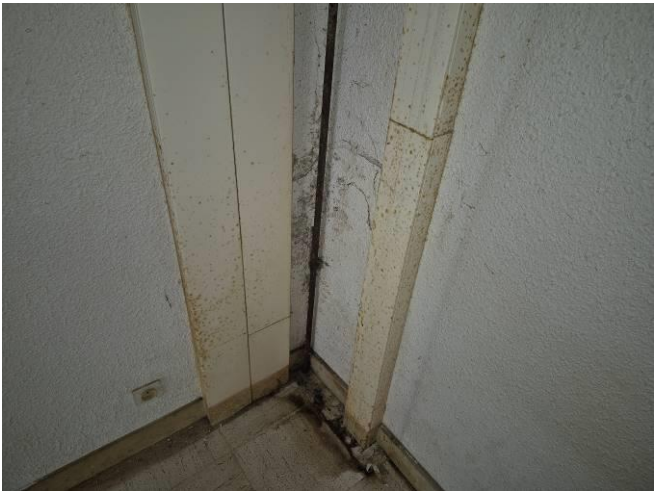
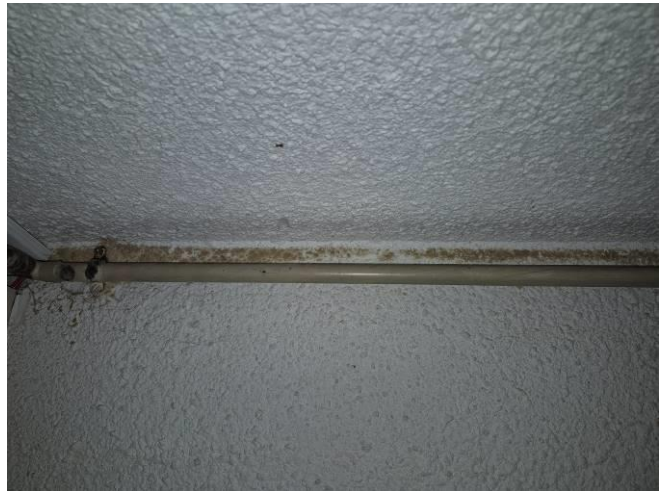
Zone 4 mezzanine - Rangement 1(RDC) : Murs (Plâtre - Peinture)

Résultat du diagnostic : Pourriture et moisissure

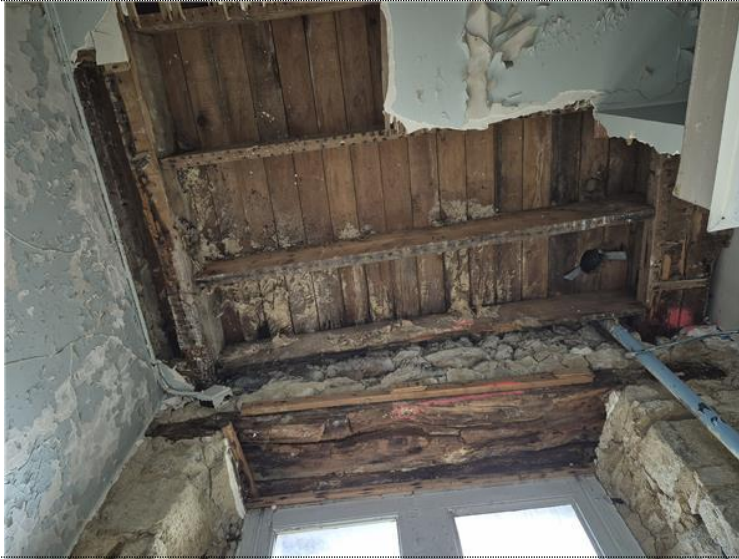
Zone 1 - Sanitaires (R+1) : Linteau (Bois)

Résultat du diagnostic : Mycélium

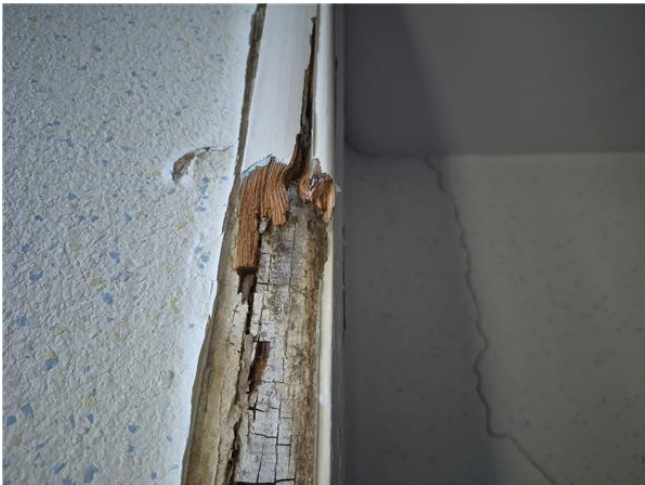
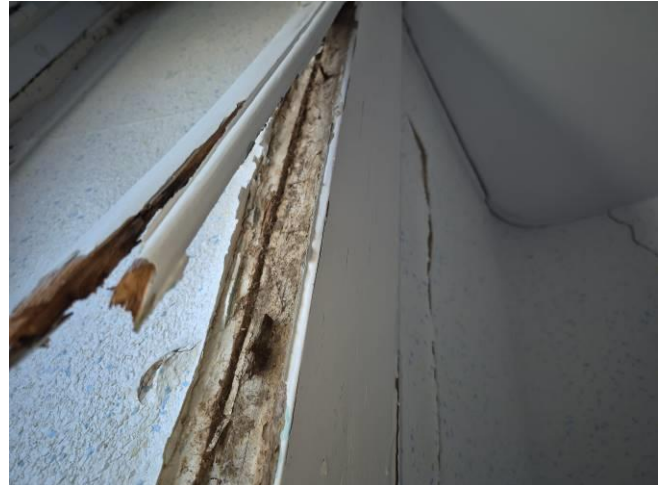
Zone 1 - Bureau 19(R+1) : Fenêtre tableau de fenêtre (Bois)

Résultat du diagnostic : Mycélium, Clivage du bois selon les 3 plans, Consistance cassante et sèche, Filaments (ou hyphes)

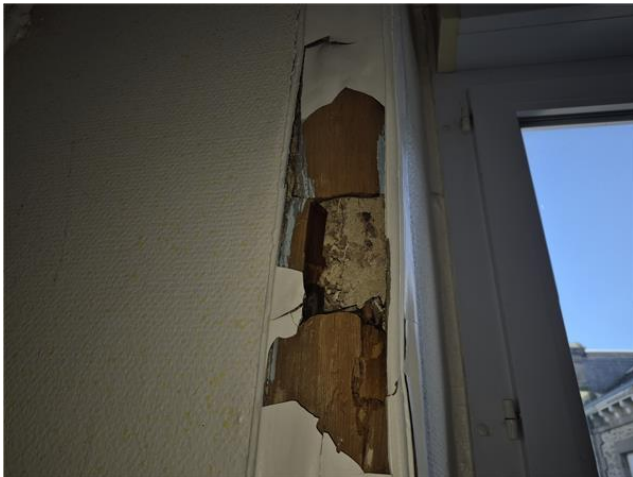
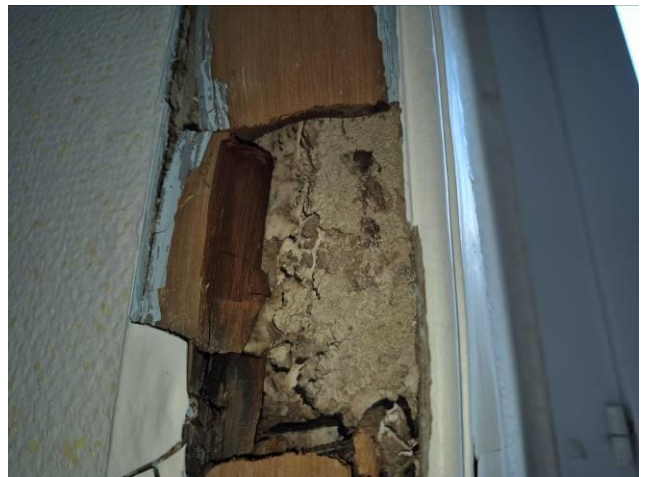
Zone 1 - Bureau 21 n°1(R+1) : Fenêtre tableau de fenêtre (Bois)

Résultat du diagnostic : Clivage du bois selon les 3 plans, Consistance cassante et sèche, Filaments (ou hyphes)

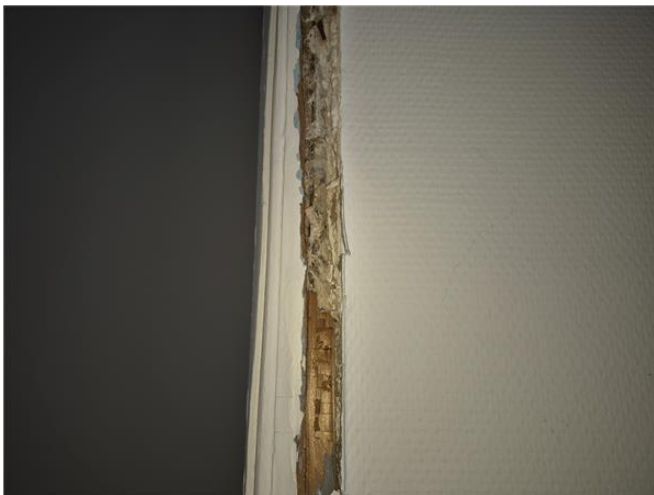
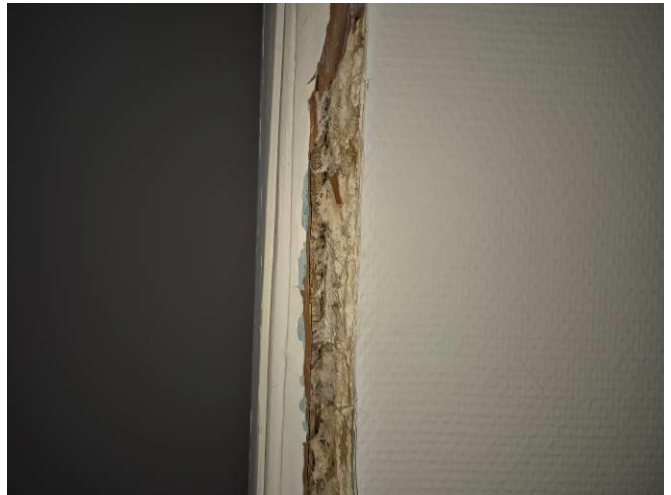
Zone 1 - Bureau 23 n°1(R+1) : Fenêtre tableau de fenêtre (Bois)

Résultat du diagnostic : Clivage du bois selon les 3 plans, Consistance cassante et sèche, Filaments (ou hyphes)

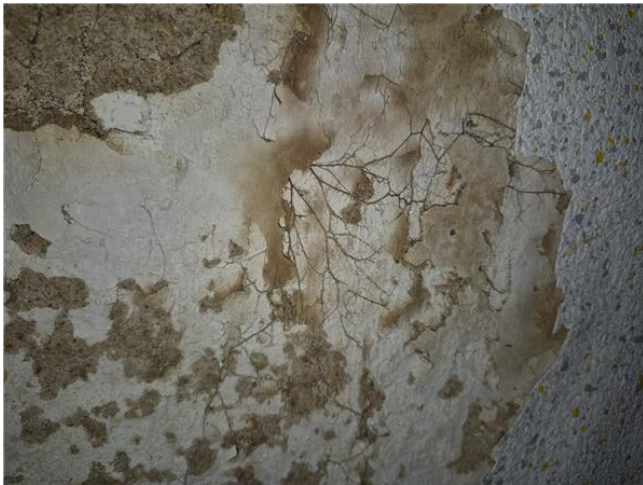
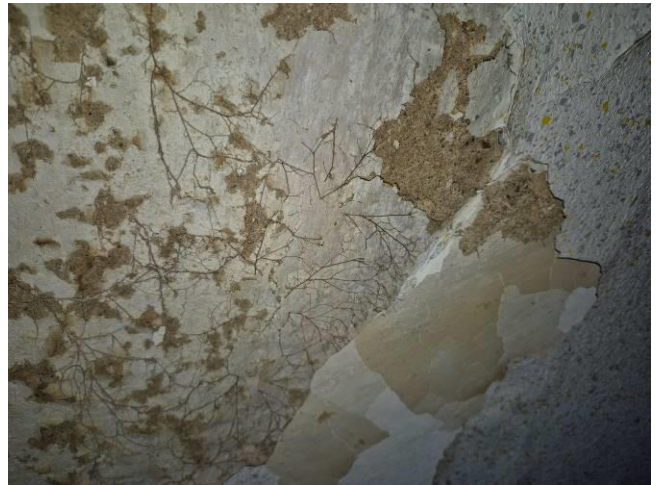
Salle 1(R+2) : Murs (Plâtre - Peinture)

Résultat du diagnostic : Discoloration, Mycélium

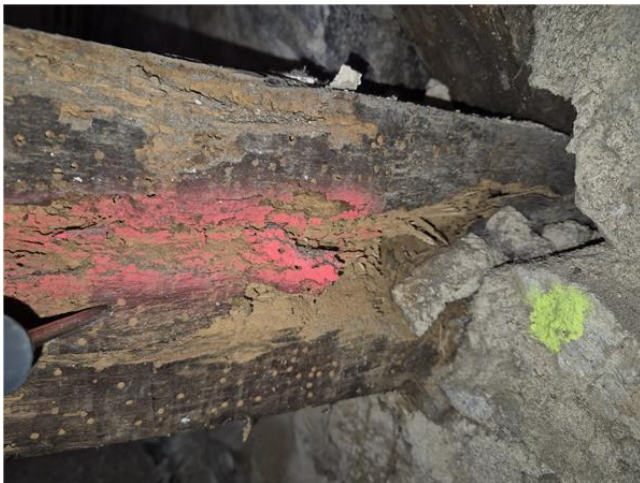
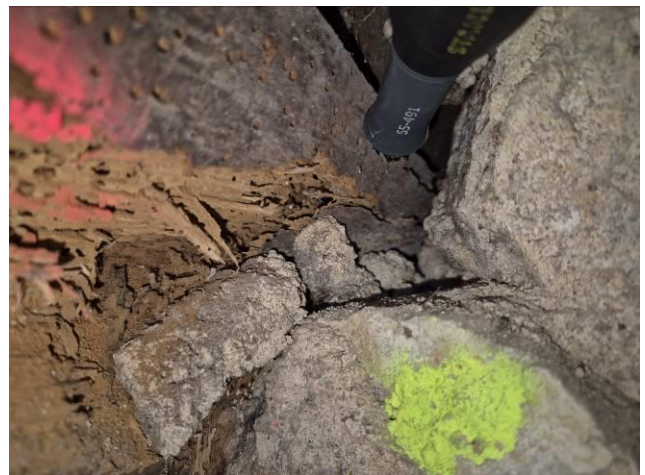
Combles(R+2) : Charpente (Bois)

Résultat du diagnostic : Trous de sorties, Vermoulures, Feuilletage

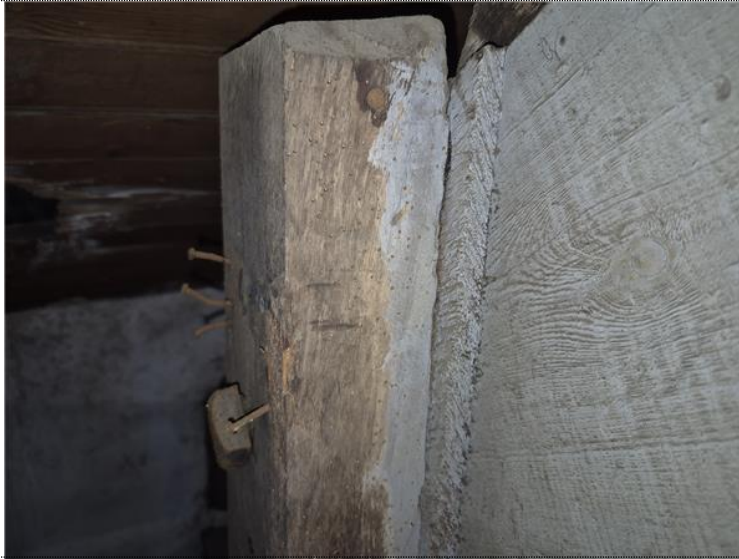
Zone 1 - Combles 2(R+2) : Charpente (Bois)

Résultat du diagnostic : Trous de sorties, Vermoulures

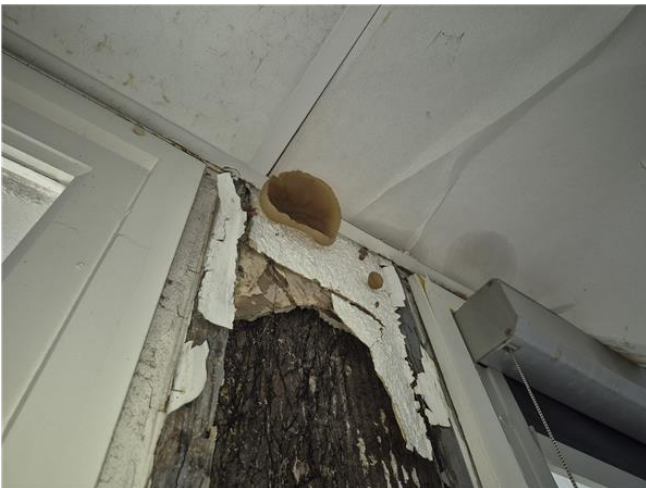
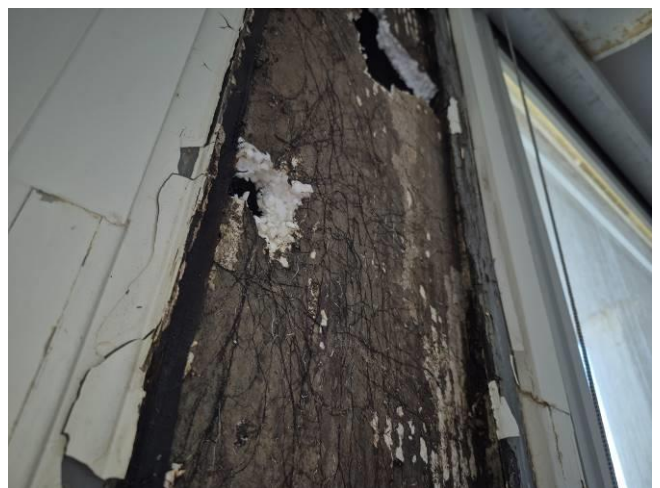
Zone 3 - Salle de réunion n°2(R+2) : Murs (Plâtre - Peinture)

Résultat du diagnostic : Mycélium, Coloration noirâtre, Fructification (ou sporophore) (sur mur côté cour intérieure)

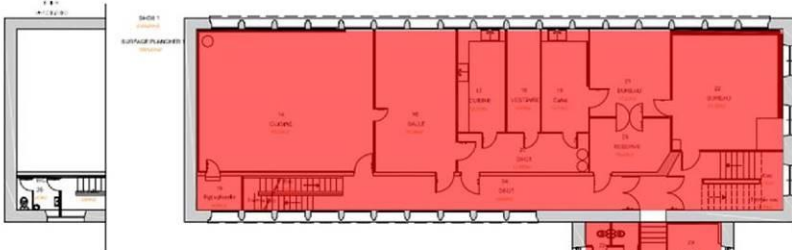
### Plan 1er Etage Zone 2

| PLANCHE DE REPERAGE TECHNIQUE | | | | LEGENDE | | Situation du bien objet du repérage | |
|---|--|---|---|---|---|---|---|
| CD22 | | ED1 Espace Lamarine<br>21 bd Lamarine<br>22000 SAINT BRIEUC | | Zone à forte problématique d'humidité : moisissure au niveau plafond, murs, sur parquet sous moquette | | | |

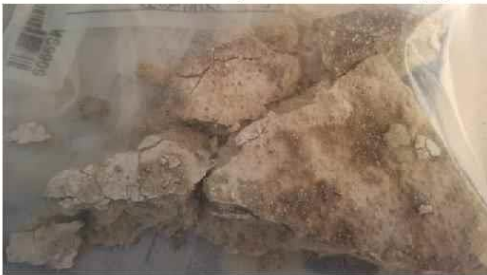
- N° 25W007318-003 - Référence *P03-BV3MS9909* - *P03 - Faux-plafond et mycélium - Zone Administration - Sanit*, prélevé par vos soins, et analysé par Eurofins Analyses pour le Bâtiment Sud-Ouest

| N° échantillon | Paramètres observés |
|---|---|
| 25K008202-003 | <ul style="list-style-type: none"> <li>o Absence de caractéristiques visibles de pourriture à la surface de l'échantillon</li> <li>o Présence de caractéristiques visibles de champignons (mycélium, fructification)</li> </ul> |

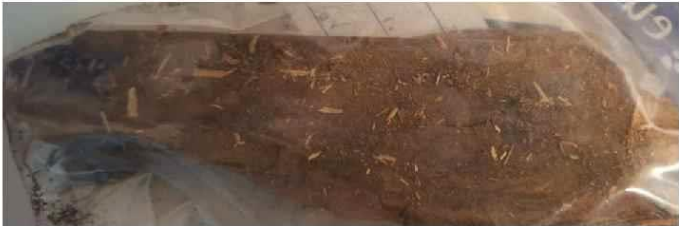
- N° 25W007318-004 - Référence *P04-BV3MS9910* - *P04 - Bois et mycélium - f0 - Zone restauration - Salle*, prélevé par vos soins, et analysé par Eurofins Analyses pour le Bâtiment Sud-Ouest

| N° échantillon | Paramètres observés |
|---|---|
| 25K008202-004 | <ul style="list-style-type: none"> <li>o Présence de caractéristiques visibles de pourriture à la surface de l'échantillon</li> <li>o Présence de caractéristiques visibles de champignons (mycélium, fructification)</li> </ul> |

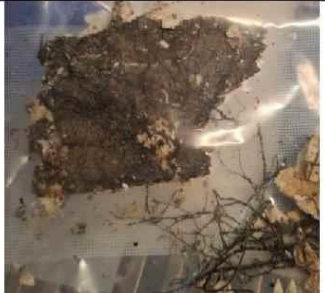
- N° 25W007318-006 - Référence *P06-BV3MS9912* - *P06 - Polystyrène et mycélium - Etage -2 - Aile Ouest - Salle de réunion*, prélevé par vos soins, et analysé par Eurofins Analyses pour le Bâtiment Sud-Ouest

| 25K008202-006 | <ul style="list-style-type: none"> <li>o Absence de caractéristiques visibles de pourriture à la surface de l'échantillon</li> <li>o Présence de caractéristiques visibles de champignons (mycélium, fructification)</li> </ul> | |

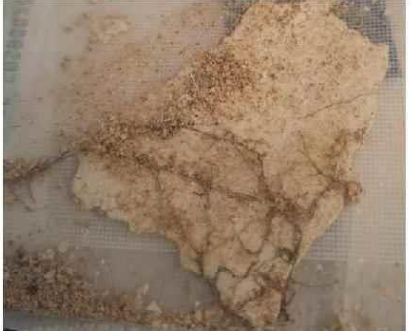
- N° 25W007318-008 - Référence *P08-BV3MS9914* - *P08 - Plâtre et mycélium - R+2 - Aile Est - Salle 1*, prélevé par vos soins, et analysé par Eurofins Analyses pour le Bâtiment Sud-Ouest

| 25K008202-008 | <ul style="list-style-type: none"> <li>o Absence de caractéristiques visibles de pourriture à la surface de l'échantillon</li> <li>o Présence de caractéristiques visibles de champignons (mycélium, fructification)</li> </ul> | |

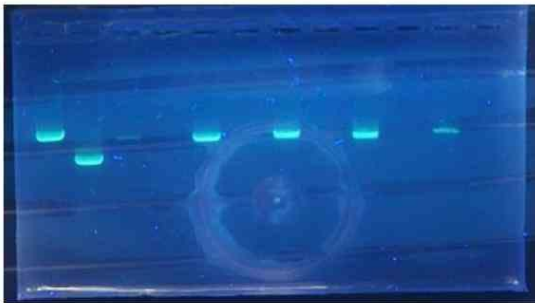
### Photographie du gel d'électrophorèse obtenu :

- 1 : Témoin de migration champignon lignivore
- 2 : Témoin de migration spécifique *Serpula lacrymans*
- 3 : **25K008202-001** champignon lignivore détecté
- 4 : **25K088202-001** *Serpula lacrymans* non détecté
- 5 : **25K008202-002** champignon lignivore détecté
- 6 : **25K088202-002** *Serpula lacrymans* non détecté
- 7 : **25K008202-003** champignon lignivore détecté
- 8 : **25K088202-003** *Serpula lacrymans* non détecté
- 9 : **25K008202-004** champignon lignivore détecté
- 10 : **25K088202-004** *Serpula lacrymans* non détecté
